KUNTOTUTKIMUS KUNNOSSAPIDON APUNA

Opinnäytetyö
Toukokuu 2015
Sähkötekniikka
Sähkövoimatekniikka

KÖNKÖ, TOPI:
Condition Inspection Supporting Maintenance

This bachelor's thesis was made in a paper mill. The starting point was to make a condition inspection in 03ST01 electric equipment room. In the same context, condition inspection for transformers M11 and M12 conversion circuits' switchboards were made. Based on the observations made during the maintenance inspections were proposed sections which should be noticed during planning of the maintenance. The thesis was requested for those transformer conversion circuits because there were a large number of outdated switchboards.

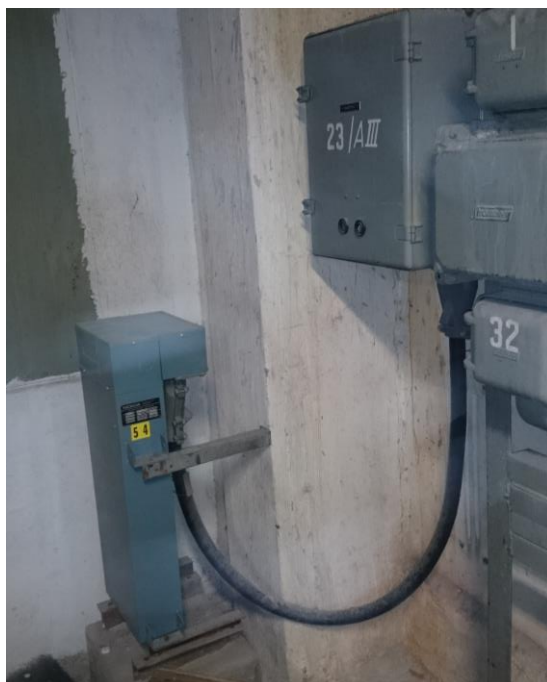
Usealta keskukselta on löydettyävistä Nokian kondensaattoriyksiköitä, jotka ovat tarkoitettu loistehon kompensointiin. Itse kompensointiyksiköt ovat todennäköisesti hankittu 1975 ja 1985 välisenä aikana, mutta tarkkaa vuotta ei saatu selvitettyä tutkimuksen aikana. Kuvassa 20 on nähtävillä keskuksilla käytetyn kompensointilaitteisto.

KUVA 20. Kompensointilaitteisto keskukselta AIII/M12

Kondensaattorit, jotka ovat valmistettu ennen 1980-lukua, pitää olla varautunut PCB - yhdisteiden olemassaoloon. Itse PCB – yhdiste luetellaan ongelmajätteeksi, joka on huomioitava hävittämisen aikana. Tämän takia oli olennaista selvittää, että sisältävätkö kondensaattorit kyseistä ainetta. Kyseiset kondensaattorit eivät sisältäneet ainetta, joten näiden hävittäminen tulee olemaan paljon yksinkertaisempaa.
